Stadt Groß-Umstadt
 Ortsteil Richen
 Städtebauliche Analyse
Baustruktur
(Räumliche Struktur)

0 10 20 50 m ⊕
 März 2009 M 1:2000
(1433-03-baustruktur-räumlich 7.05.2009)

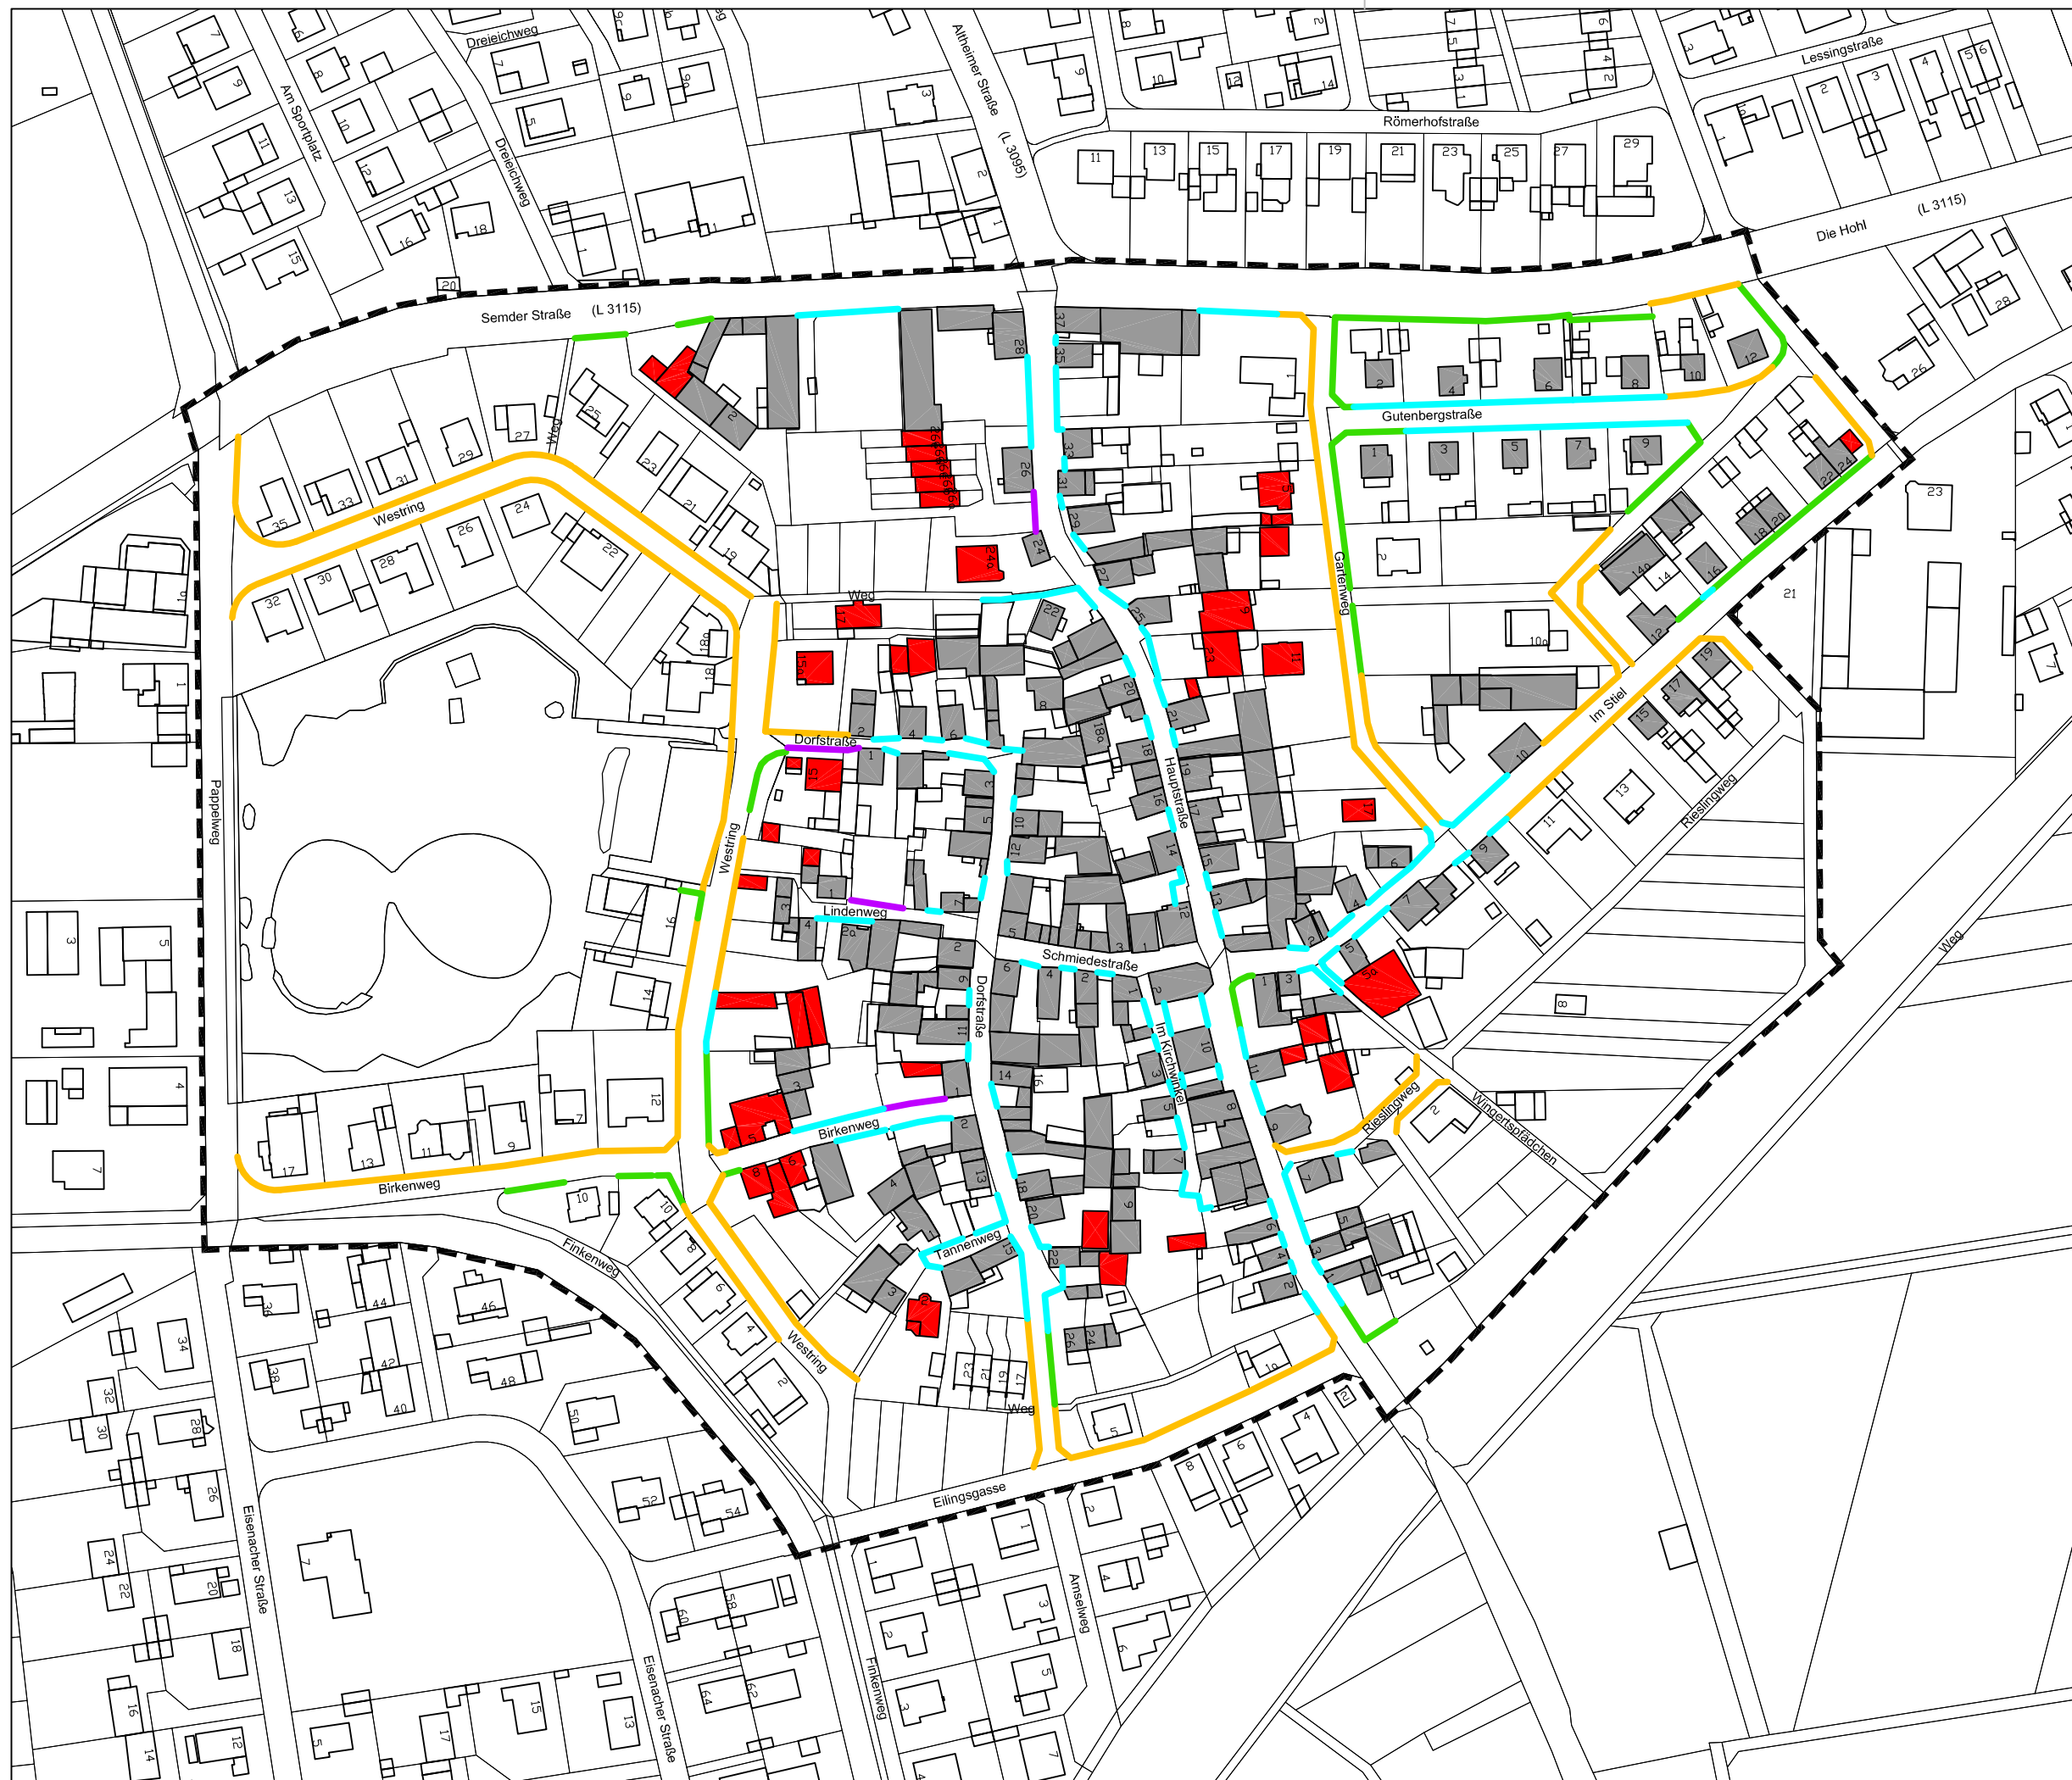
- Raumkante durch Gebäude
- Gestörte Raumkante wegen falscher Gebäudestellung und/oder Dachform und/oder Kubatur
- Raumkante durch Einfriedung (Mauer, Zaun, Tor)
- Raumkante durch Eingrünung
- Fehlende Raumkante aufgrund Gebäudestellung oder fehlender bzw. falscher Einfriedung
- Unklare räumliche Situation
